**COMANDO DA AERONÁUTICA**  
**CENTRO DE INVESTIGAÇÃO E PREVENÇÃO DE**  
**ACIDENTES AERONÁUTICOS**

**RELATÓRIO FINAL**  
**A - Nº 010/CENIPA/2011**

<b><u>OCORRÊNCIA:</u></b>	<b>ACIDENTE</b>
<b><u>AERONAVE:</u></b>	<b>PT-OHL</b>
<b><u>MODELO:</u></b>	<b>210N</b>
<b><u>DATA:</u></b>	<b>23 JAN 2010</b>

O presente Relatório Final refere-se ao acidente com a aeronave PT-OHL, modelo 210N, ocorrido em 23 JAN 2010, tipificado como perda de controle em voo.

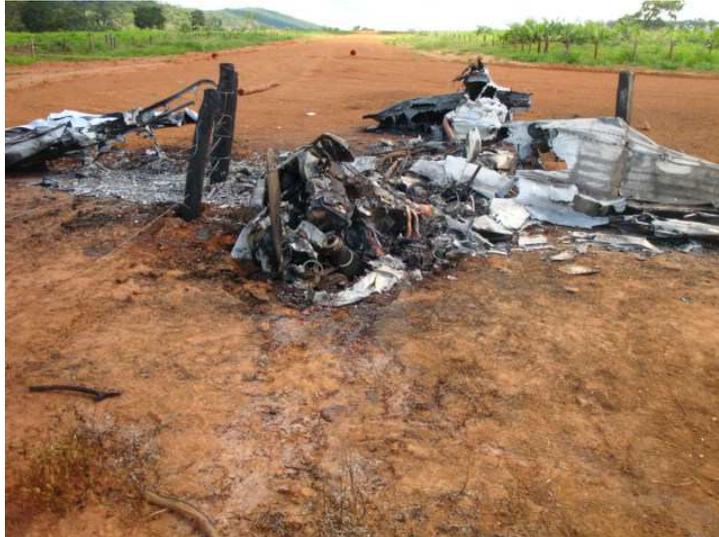
Marcas bem definidas no terreno e resquícios da luz de navegação indicaram que o primeiro impacto da aeronave contra o solo se deu com a ponta da asa esquerda. Em seguida, o nariz da aeronave colidiu contra o terreno em ângulo próximo de 90 graus. Após esses impactos a aeronave girou no eixo longitudinal e parou com o nariz apontado para uma proa 180 graus, defasada da proa da aproximação final.

Os destroços ficaram concentrados, em área plana (foto 01).

Foto 01 – Destroços da aeronave PT-OHL.

O tanque da asa direita rompeu-se em razão do impacto contra um mourão de uma cerca de arame localizada próximo à cabeceira da pista, acarretando vazamento de combustível, que, em contato com uma fonte de ignição não identificada, permitiu início de combustão. O fogo propagou-se de forma rápida, destruindo a aeronave.

Ao iniciar o enquadramento da reta final, a menos de 450 pés, a aeronave já estava abaixo da altura recomendada para definir uma aproximação estabilizada (500 pés – *High Above Touchdown*), conforme citado no item 1.19.5 deste Relatório. Seria necessária a aplicação constante do fator de carga correspondente a duas vezes a força da gravidade (“2G”), a fim de que não houvesse perda de altura (vide figura 03, página 11), procedimento não usual nessa fase de voo. A reduzida separação lateral em relação à pista na perna do vento, cerca de 200 metros, foi mais um indicativo de que houve incremento de fator de carga durante o enquadramento da reta final, pois os destroços da aeronave foram encontrados próximos à cabeceira 29 (foto 01, página 08).
