**COMANDO DA AERONÁUTICA**  
**CENTRO DE INVESTIGAÇÃO E PREVENÇÃO DE**  
**ACIDENTES AERONÁUTICOS**

**RELATÓRIO FINAL**  
**A - Nº 038/CENIPA/2012**

<b><u>OCORRÊNCIA:</u></b>	<b>ACIDENTE</b>
<b><u>AERONAVE:</u></b>	<b>PT-OJU</b>
<b><u>MODELO:</u></b>	<b>C90</b>
<b><u>DATA:</u></b>	<b>15 MAIO 2006</b>

O presente Relatório Final refere-se ao acidente com a aeronave PT-OJU, modelo C90, ocorrido em 15MAIO2006, classificado como falha do motor em voo.

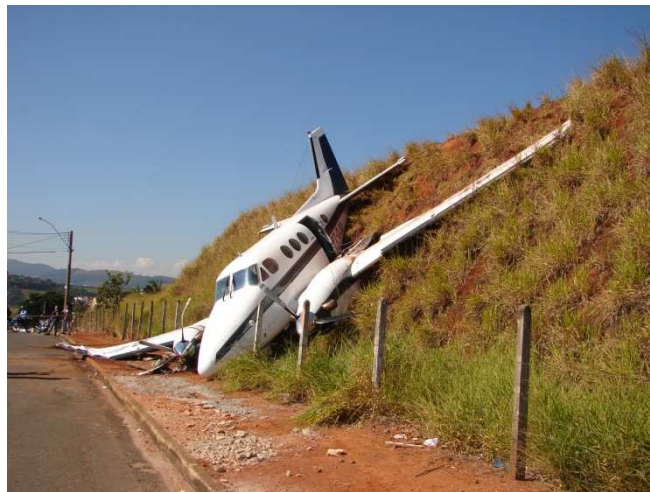
O impacto se deu principalmente na parte frontal da aeronave e nos motores, após a aeronave cair no barranco (figura 1).

Figura 1 - Situação da aeronave após a ocorrência.
