**RELATÓRIO FINAL**  
**A - Nº 090/CENIPA/2011**

<b><u>OCORRÊNCIA:</u></b>	<b>ACIDENTE</b>
<b><u>AERONAVE:</u></b>	<b>PT-RYD</b>
<b><u>MODELO:</u></b>	<b>EMB-711ST</b>
<b><u>DATA:</u></b>	<b>01MAIO2011</b>

O presente Relatório Final refere-se ao acidente com a aeronave PT-RYD, modelo EMB-711ST, ocorrido em 01MAIO2011, classificado como perda de controle no solo.

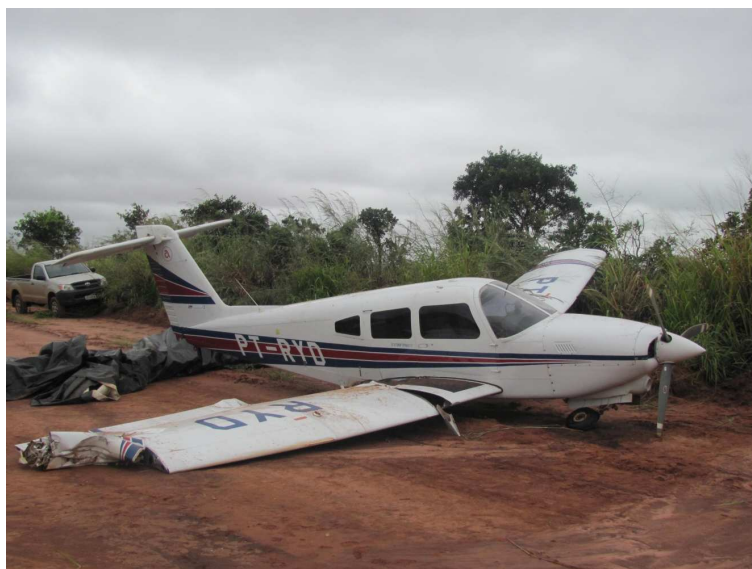
Após o toque, a aeronave perdeu a reta à direita e colidiu a ponta da asa direita contra uma árvore de pequeno porte, a cerca de 240 metros da cabeceira de pouso.

Foto nº1 Situação da aeronave após a ocorrência.

Houve uma rotação de 150 graus para a direita (eixo vertical), fazendo com que a aeronave parasse a cerca de 50 metros à frente (290 metros da cabeceira), praticamente com o nariz voltado para o sentido inverso ao de pouso.

Os danos observados na asa e no trem auxiliar direito estavam compatíveis com a dinâmica da rotação à direita.

Na colisão, a asa direita sofreu danos substanciais. O trem de pouso direito foi seccionado na rotação, assim como a bequilha sofreu sérias avarias. A ponta de uma das pás da hélice apresentava deformação à frente, uma indicação de impacto com um residual de potência.
